ΒΕΡΟΙΑ, 10 ΙΟΥΛΙΟΥ 2024  
ΑΡ.ΠΡΩΤ. 69/2024

**ΟΙΚΟΔΟΜΗ:** ΙΣΟΓΕΙΟ ΚΤΙΣΜΑ ΑΝΩ ΤΩΝ 100 ΕΤΩΝ

**ΘΕΣΗ:** ΟΙΚΙΣΜΟΣ ΒΕΡΟΙΑΣ

#### ΕΚΘΕΣΗ ΑΥΤΟΨΙΑΣ ΕΙΔΙΚΗΣ ΕΠΤΑΜΕΛΟΥΣ ΕΠΙΤΡΟΠΗΣ ΕΠΙΚΙΝΔΥΝΩΣ ΕΤΟΙΜΟΡΡΟΠΩΝ

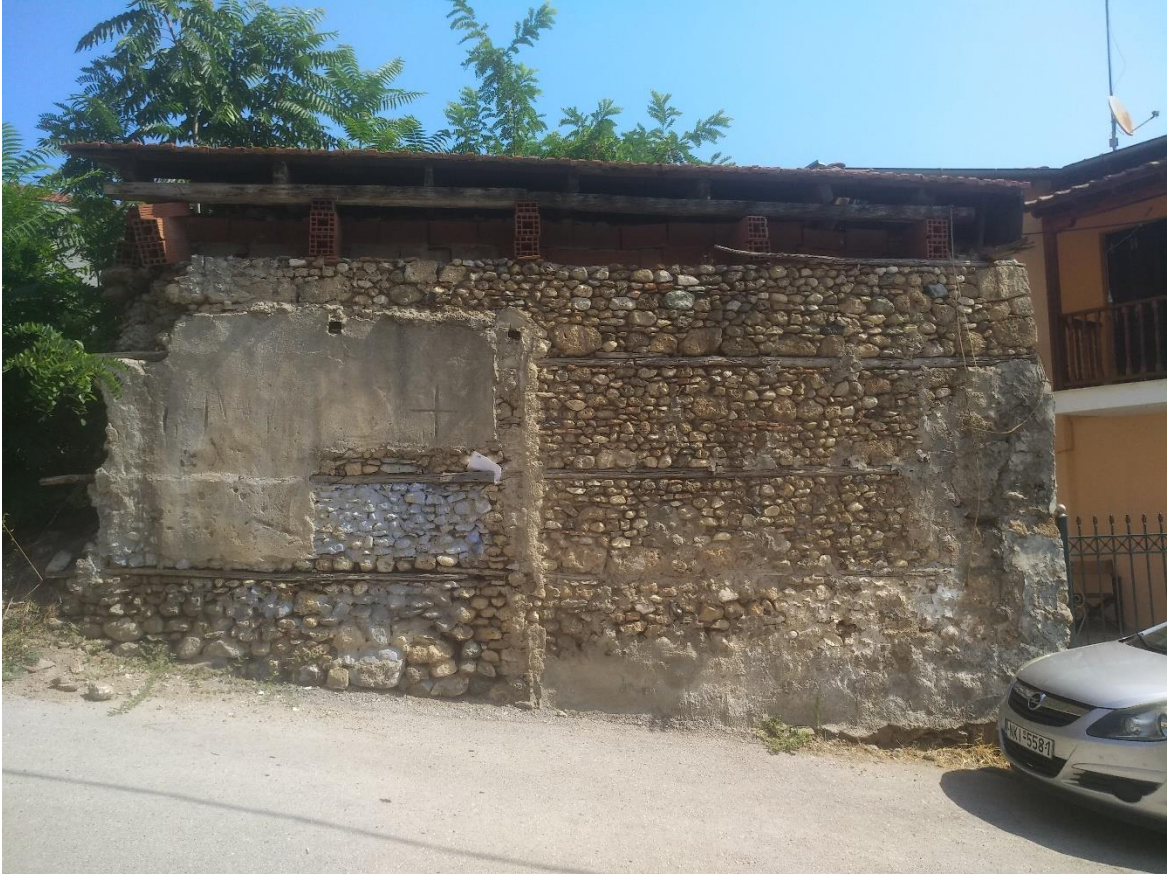
Φωτ. 2 Η νότια όψη του κτίσματος

Στις 20-06-2024 αρμόδια μηχανικός του Δήμου Βέροιας εκπόνησε αυτοψία και συνέταξε την υπ.αριθμ. 28375/21-06-2024 έκθεση επικινδύνου κατασκευής. Σύμφωνα με την έκθεση αυτή το κτίσμα είναι εγκαταλειμμένο και σε κακή κατάσταση διατήρησης. Πιο συγκεκριμένα παρατηρείται ότι η νότια πλευρά του κτίσματος εφάπτεται με μαντρότοιχο από λιθοδομή του οποίου το δυτικό τμήμα έχει καταρρεύσει. Τα ζευκτά της στέγης στην νότια όψη εδράζονται σε εξωτερικά δοκάρια που υποστυλώνονται από οπτόπλινθους στην στέψη της εξωτερικής λιθοδομής. Ειδικότερα η νότια όψη παρουσιάζει εκτεταμένη έλλειψη συνδετικής ύλης και έντονη αποδιοργάνωση στο αριστερό τμήμα της. Στην ανατολική όψη το επάνω δεξιό τμήμα έχει καταρρεύσει ενώ στη στέψη της τοιχοποιίας υπάρχουν λαμαρίνες πρόχειρα στερεωμένες. Στην βόρεια όψη παρατηρείται διάβρωση και αποκόλληση των επικαλύψεων στην προεξοχή της στέγης. Επίσης αποκολλήσεις και ρηγματώσεις επιχρισμάτων παρατηρούνται στην δυτική όψη. Κατόπιν τούτου ο Δήμος Βέροιας παρέπεμψε την υπόθεση και τα σχετικά έγγραφα στην Ε.ΕΠ.ΕΤ.

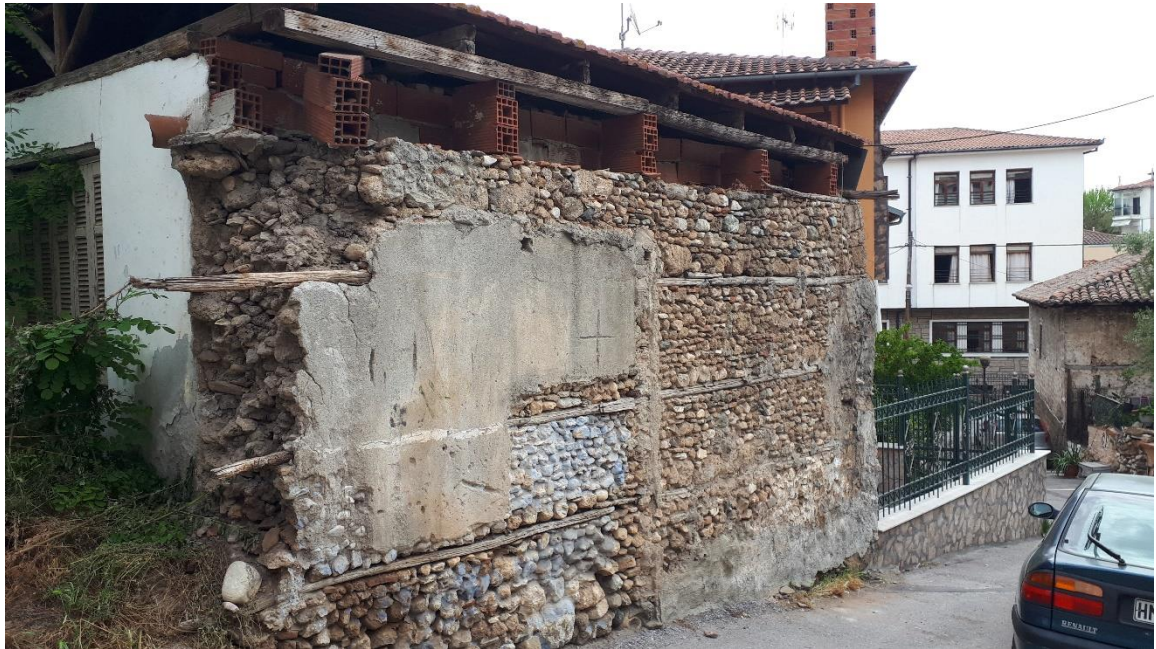
Φωτ. 3 Η νότια όψη του κτίσματος

Το κτίσμα περιβάλλεται από άναρχες φυτεύσεις και απορρίμματα σε σημείο που η προσέγγιση και περαιτέρω παρατήρησή του είναι αδύνατη. Στη νότια πλευρά τα ζευκτά της στέγης εδράζονται σε εξωτερικά δοκάρια που υποστυλώνονται από οπτόπλινθους στην στέψη της εξωτερικής λιθοδομής. Οι οπτόπλινθοι αυτοί αιωρούνται πάνω από την κοινόχρηστη οδό. Η ίδια νότια λίθινη όψη παρουσιάζει εκτεταμένη έλλειψη συνδετικής ύλης και έντονη αποδιοργάνωση στο αριστερό τμήμα της. Στην ανατολική όψη και στη στέψη της τοιχοποιίας υπάρχουν λαμαρίνες πρόχειρα στερεωμένες.
